Universidade Federal do Sul da Bahia - UFSB
Programa de Pós-Graduação em Ciências e Sustentabilidade - PPGCS

**ASPECTOS DE SEGURANÇA HÍDRICA NA FAZENDA MUTUM, NO
MUNICÍPIO DE EUNÁPOLIS, BAHIA, BRASIL**

Dissertação submetida ao Programa de Pós-graduação em Ciências e Sustentabilidade da Universidade Federal do Sul da Bahia, como parte das exigências para obtenção do título de mestre(a) em Ciências e Sustentabilidade.

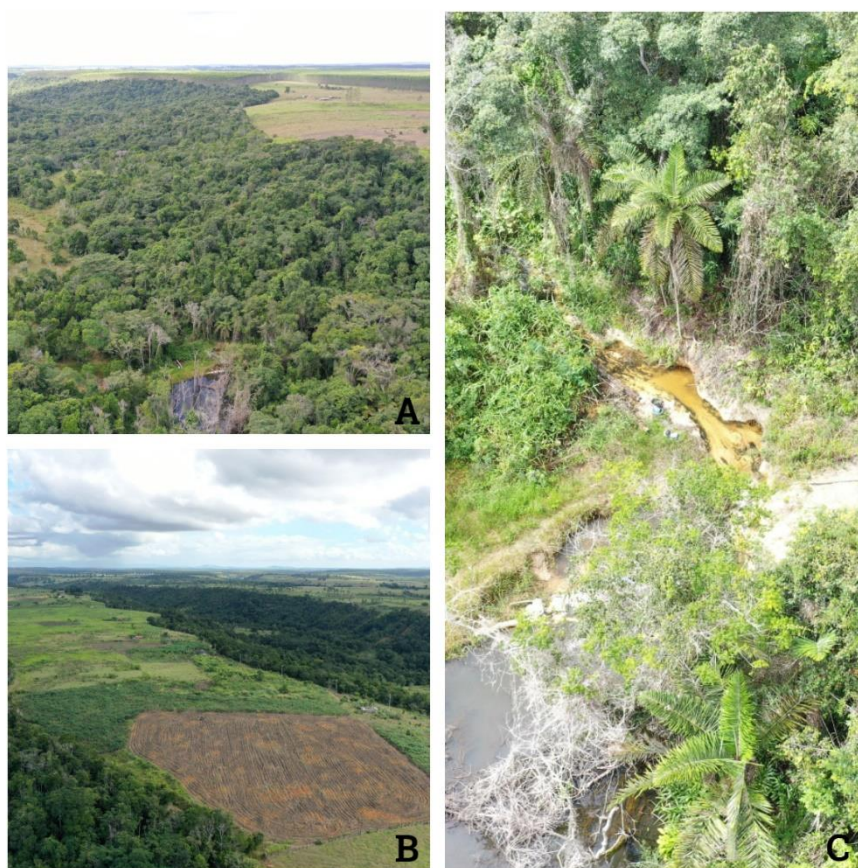
Nas adjacências da 2 de Julho existem outras duas associações, Sapucaeirinha e Nova Vitória que juntas compõem a Fazenda Mutum, as áreas de preservação das associações estão conectadas, o que amplia a importância de ações conjuntas que visem conservar o sistema solo-água (Figura 5).

Figura 5. Diferentes trechos da associação 2 de Julho. A. Área de Preservação. B. Área destinada à agropecuária. C. Trecho do rio da Pedra Branca e sua APP

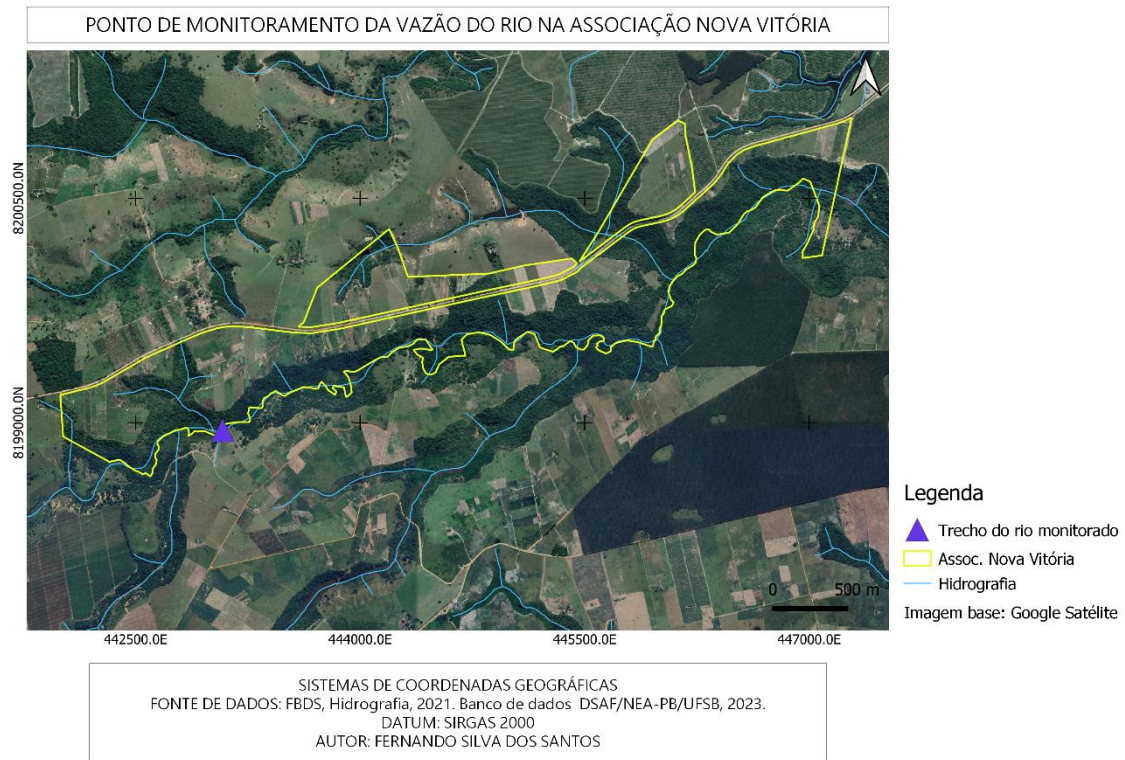
Foi realizada a prospecção de trechos do rio da Pedra Branca que é tributário do rio João de Tiba localizado no perímetro da associação Nova Vitória através do software Google Earth Pro, assim como realizadas visitas *in loco* para seleção do local mais adequado para o monitoramento. O trecho do rio onde foi realizado o monitoramento pode ser observado através da Figura 2.

Figura 2. Ponto de monitoramento do rio da Pedra Branca

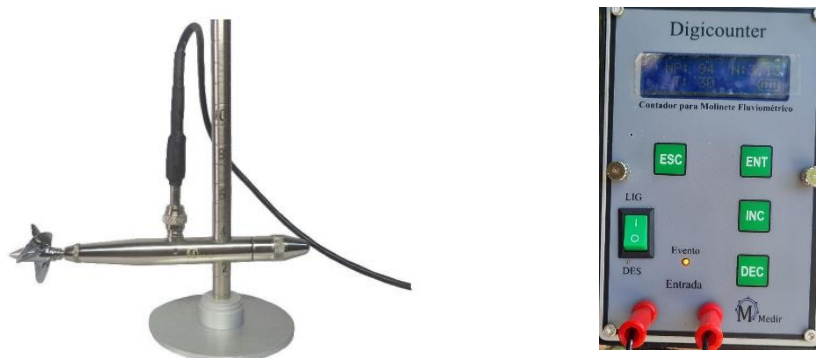
O monitoramento do rio ocorreu em intervalos mensais, sendo iniciada as coletas no mês de abril de 2023 e finalizada em abril de 2024. O trecho do rio monitorado possuía 12 metros de largura e uma profundidade média de 0.90m. Os dados foram obtidos com o auxílio de um micromolinetete de uma dimensão com número de série 7554 e hélice 54 acoplado a uma haste graduada e um contador para molinete fluviométrico da marca Medir (Figura 3).

Figura 3. Modelo do micromolinete utilizado para obter os dados de vazão

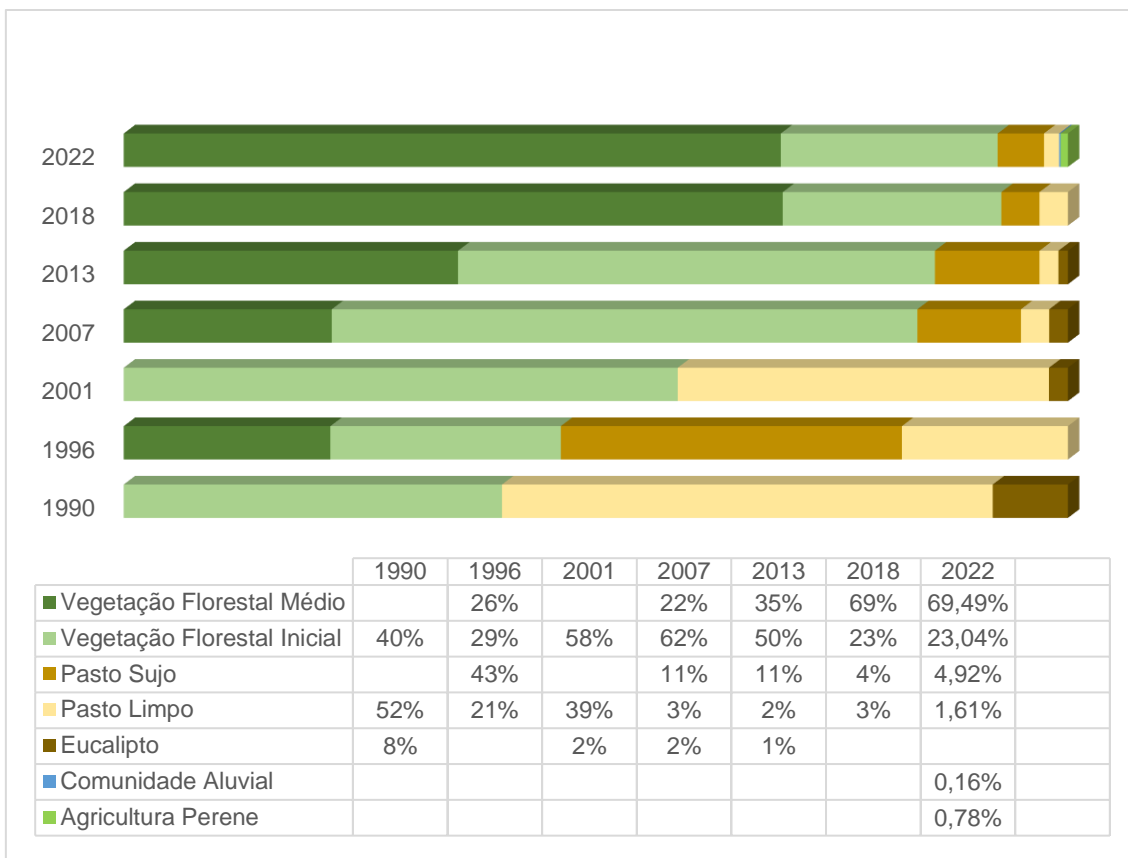
Assim como ocorreu na área de APP a RL da Nova Vitória também passou por diferentes usos quando analisado os períodos de análise, sendo utilizadas em maior representatividade para atividades de pecuária em 1990 e com incremento de vegetação nativa a partir de 2007 (Figura 7), importante observar que mesmo apresentando um incremento da vegetação para o ano de 2022 atividades de agricultura perene foram desenvolvidas nos limites da RL, vale ressaltar que a RL é determinada em lei e a manutenção dessas áreas devem ser mantidas em proporção equivalente ao seu bioma, na Mata Atlântica equivale a 20% conforme o código florestal através da Lei de nº 12.651/2012 (BRASIL, 2012).

Figura 7. História de uso e cobertura do solo da RL da associação Nova Vitória

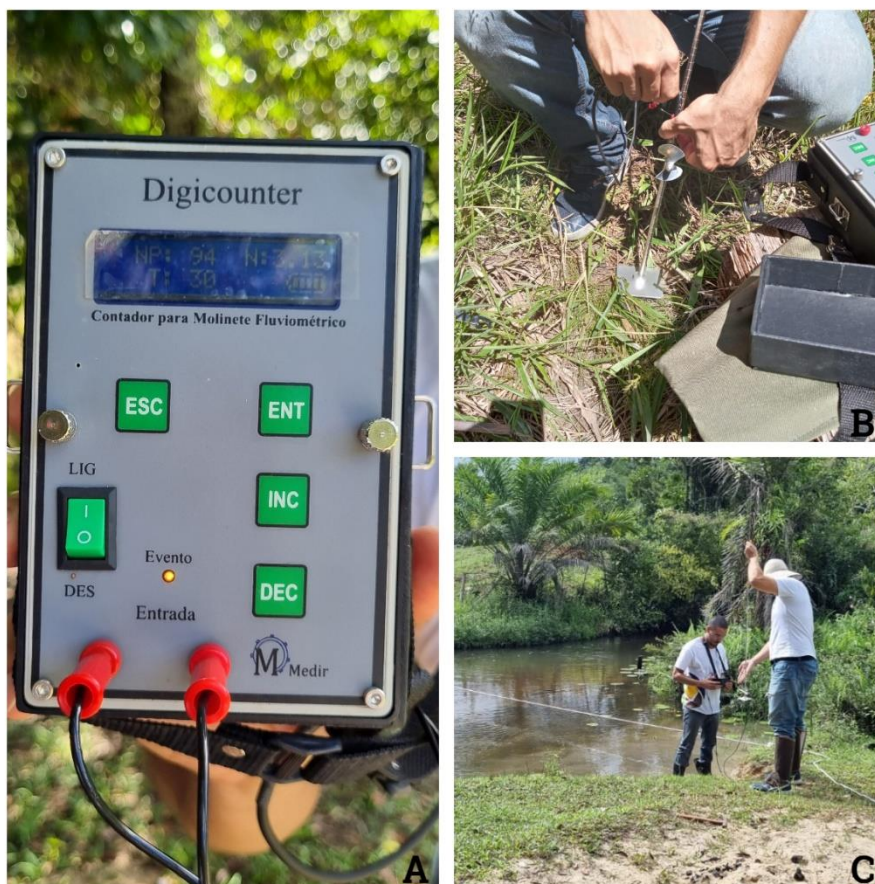
Antes da coleta de dados foi realizada a montagem do micromolinete e fixada uma corda graduada na seção transversal do rio, com o auxílio da haste graduada do micromolinete foi obtida a profundidade em todos os meses de monitoramento, fatores como reduzida precipitação e assoreamento influenciaram os valores obtidos. As atividades de montagem e de testes do equipamento podem ser observadas através da Figura 8.

Figura 8. A. Equipamento que fornece a rotação para o cálculo de vazão. B. Montagem do micromolinete no campo. C. Checagem do instrumento antes de início de coleta de dados

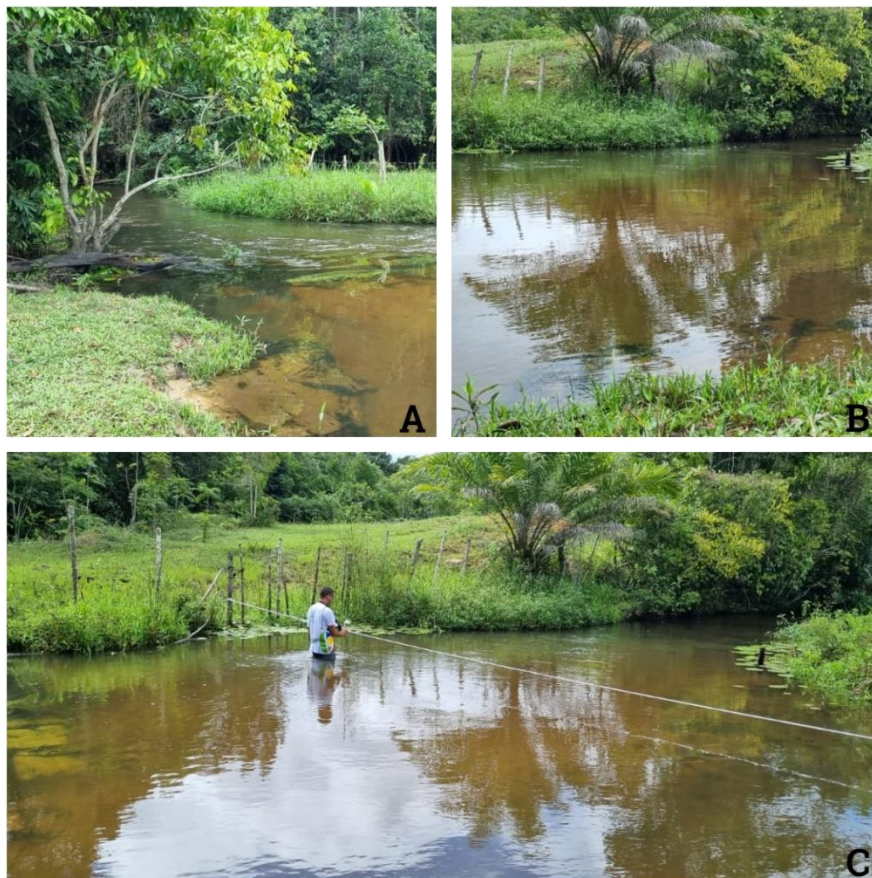
O trecho do rio monitorado passou por processos de desmatamentos em sua área de proteção. Foi possível observar uma cerca nos limites de um lote e durante algumas saídas de campo foi observado que a cerca permitia que os animais (gado) tivessem acesso ao rio para consumo de água, essa prática não deveria ser permitida. Diferentes imagens da área onde foi realizada o monitoramento pode ser observado através da Figura 9.

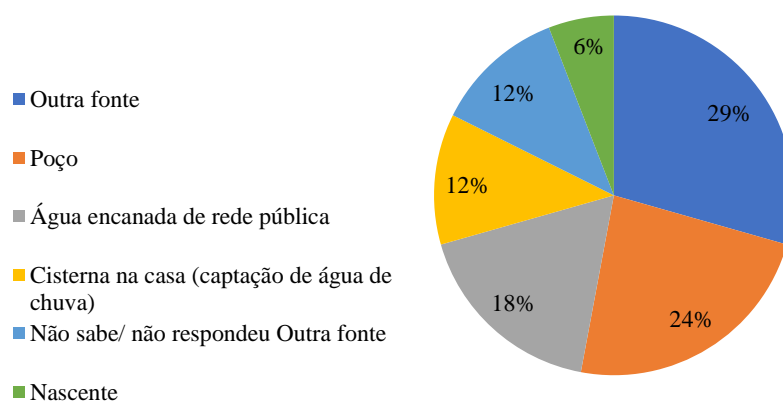
A segunda opção correspondeu a água proveniente de poço (24%), deste total a maioria (75%) afirmaram que o tipo de poço era perfurado e o segundo (25%) do tipo cacimba que é uma forma de captação de água superficial, as demais opções podem ser observadas na Figura 15.

Figura 15. Fontes de captação de água para consumo humano na associação Nova Vitória

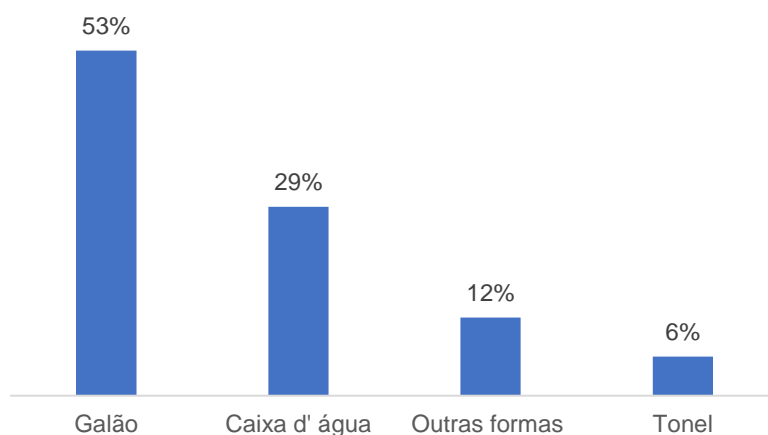
Após a captação de água as principais formas de armazenar a água foram representadas pelas opções dispostas na figura 16.

Figura 16. Principais meios de armazenar a água após a captação
